DOCUMENTAZIONE FOTOGRAFICA

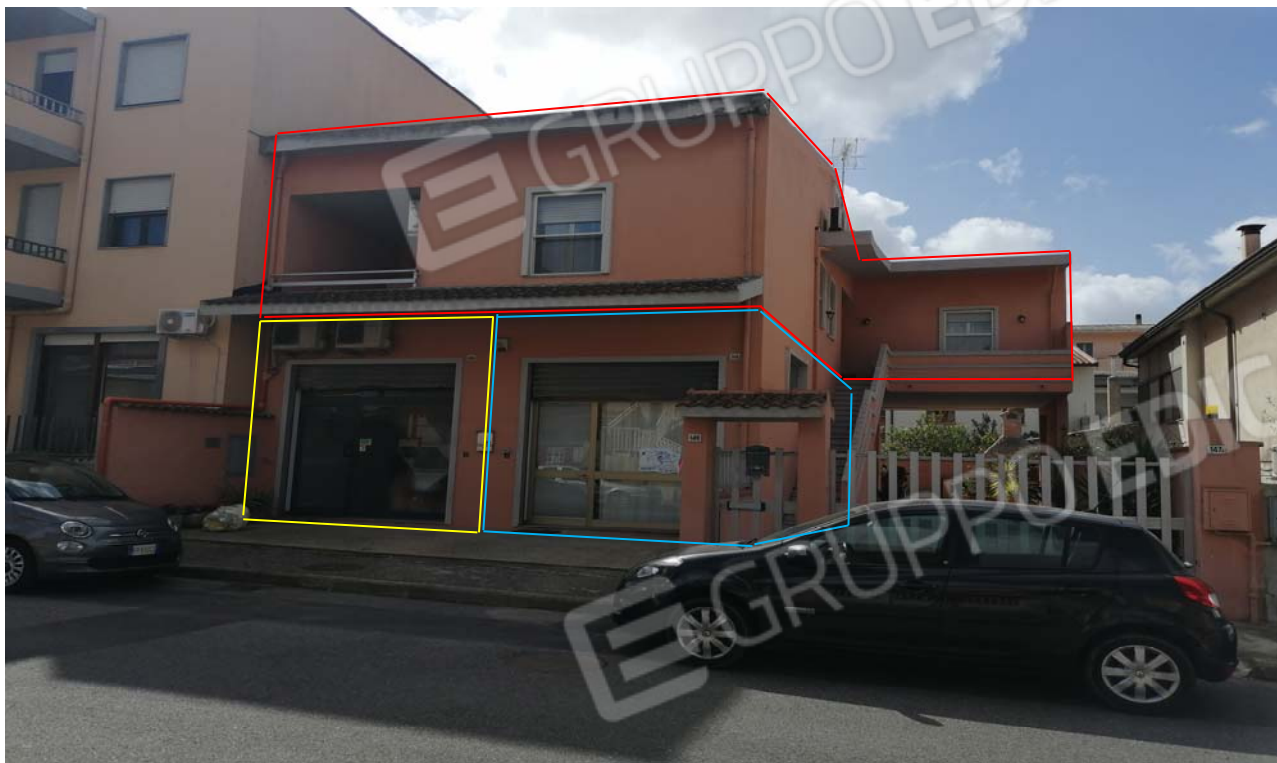
Foto 1: Vista d'insieme dell'immobile oggetto di pignoramento. Al piano terra i due locali adibiti laboratorio per arti e mestieri, ed al piano primo l'unità immobiliare ad uso abitativo.

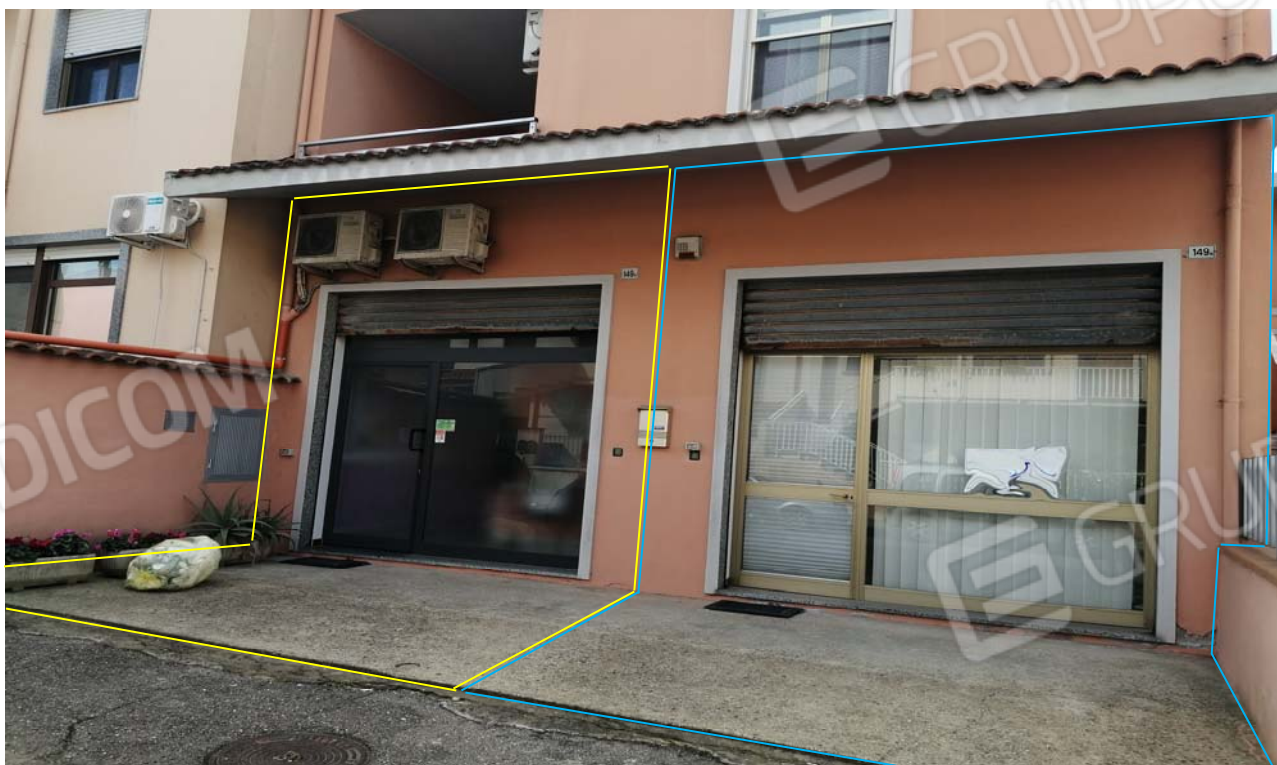
Foto 2: Particolare sull'accesso ai due locali ad uso laboratori per arti e mestieri a dx l'unità sub. 4 e a sx l'unità sub. 5.

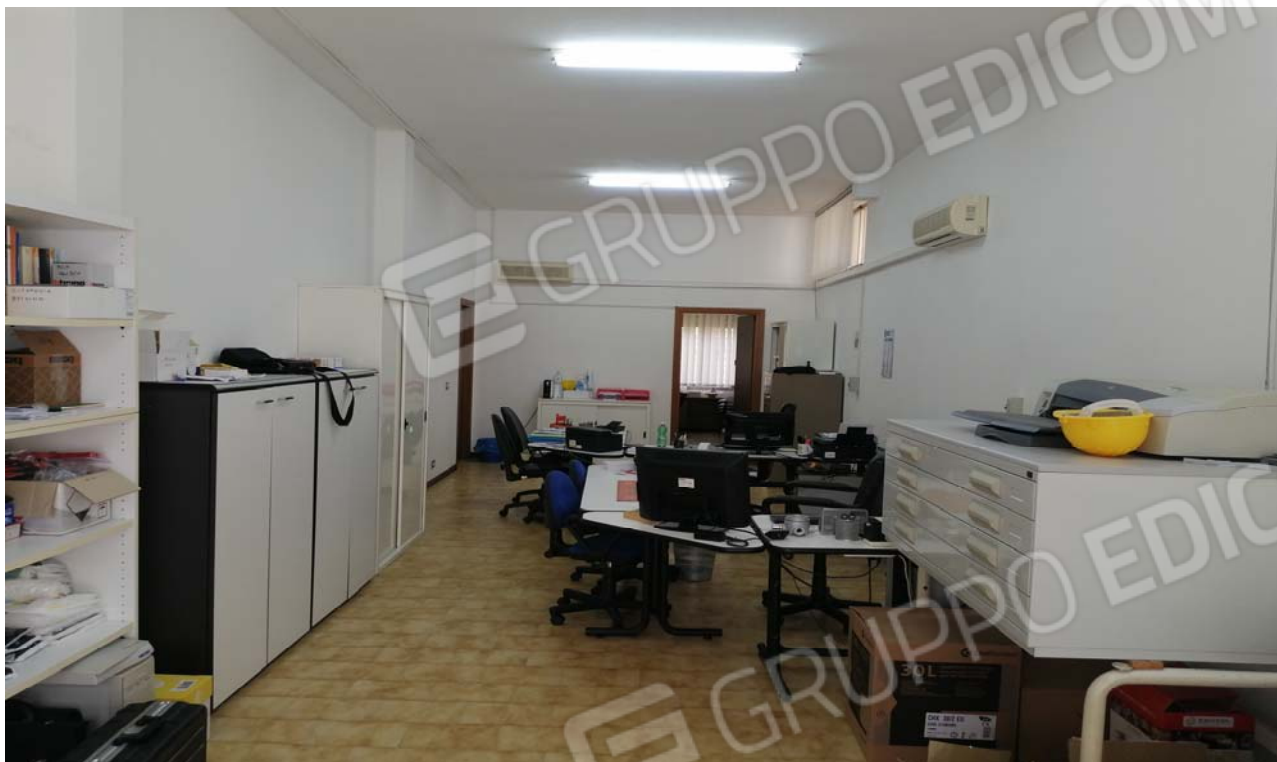
Foto 3: Vista dei locali adibiti a laboratorio per arti e mestieri unità sub. 4.

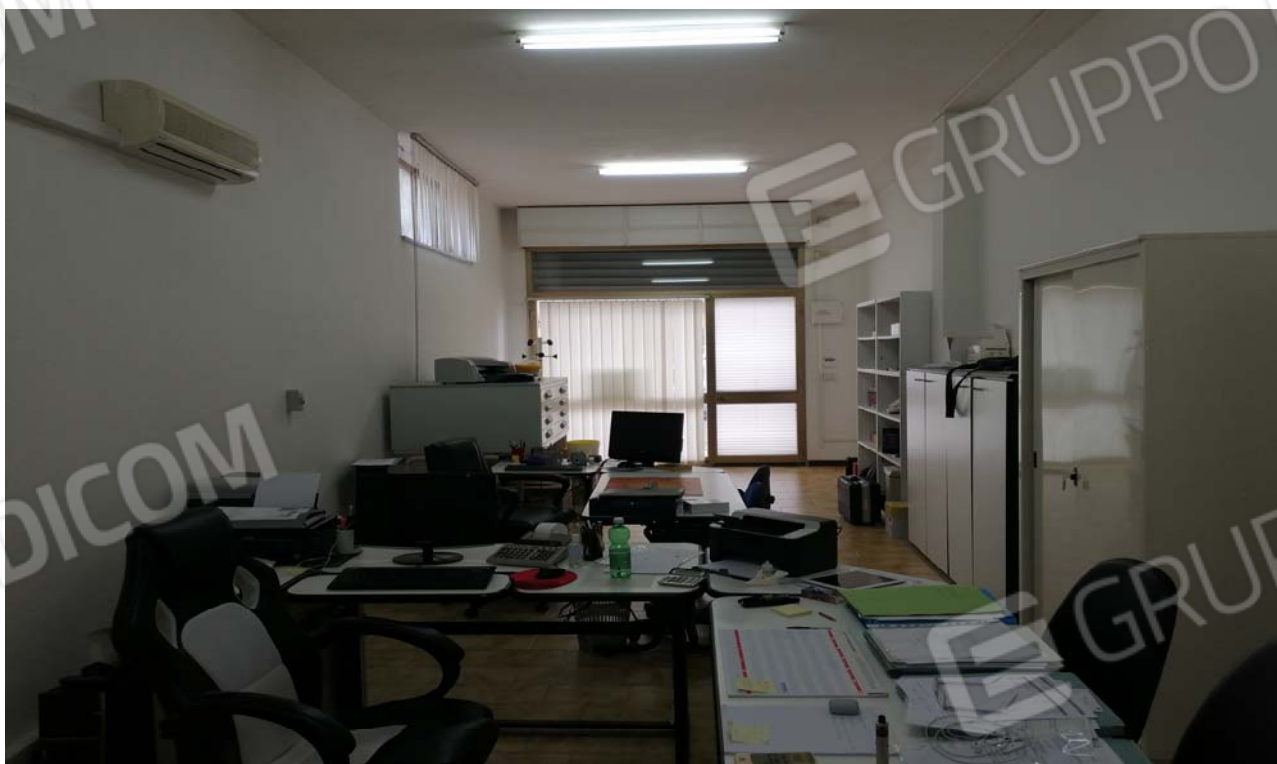
Foto 4: Vista complementare alla precedente.

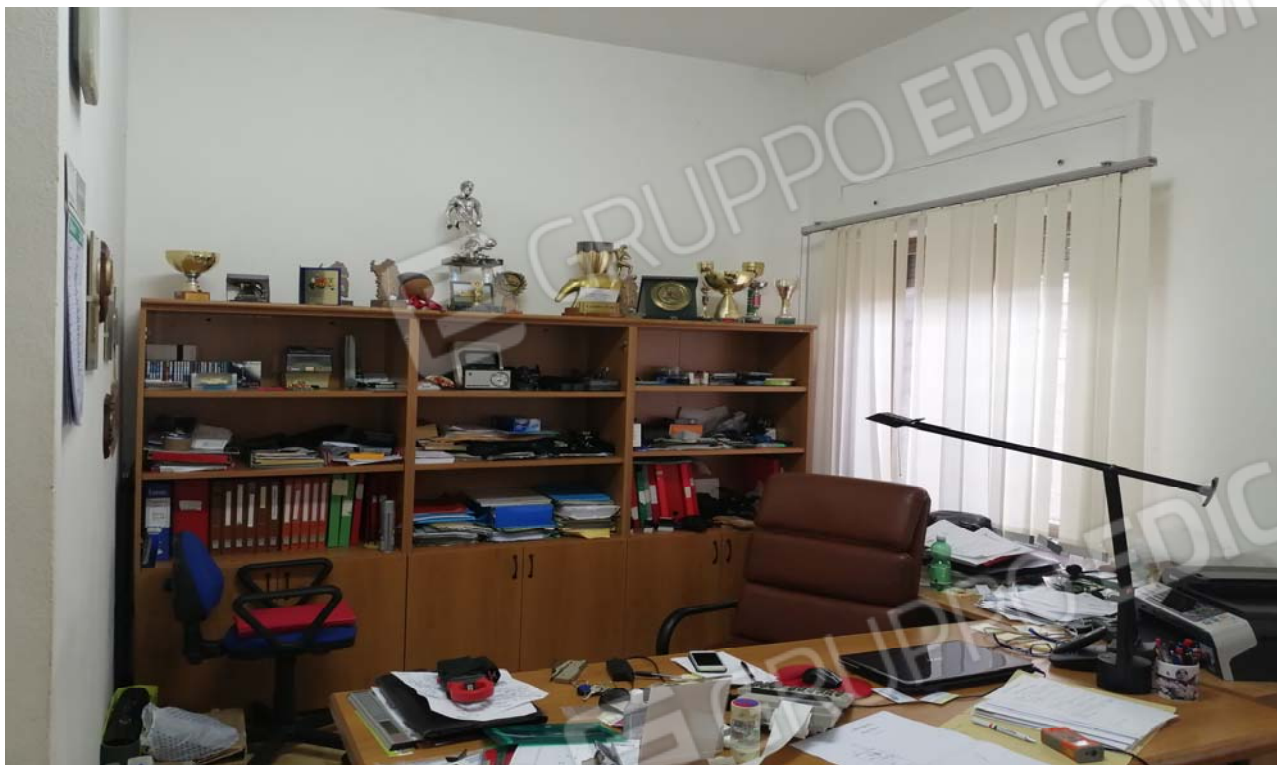
Foto 5: Vista dell'ambiente sul retro dell'unità sub. 4.

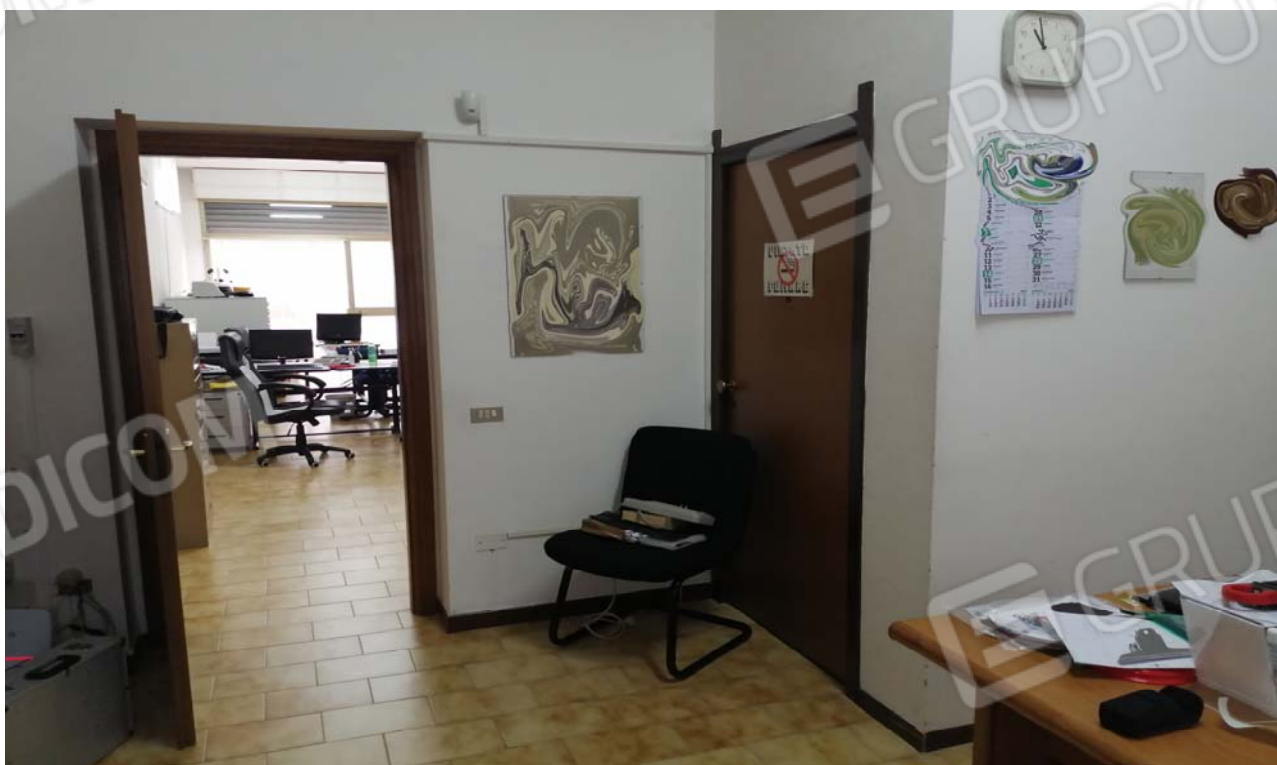
Foto 6: Vista complementare alla precedente; sulla destra la porta del locale archivi al quale non è stato possibile accedere.

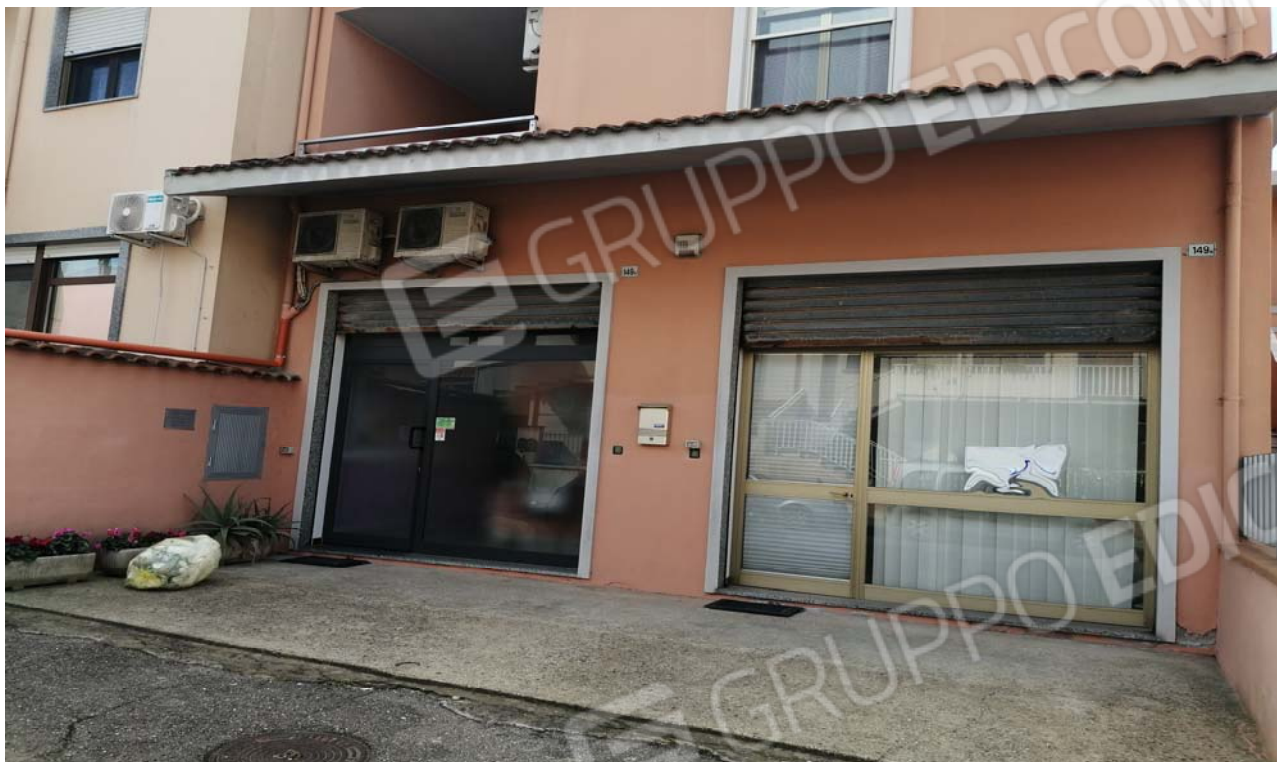
Foto 7: Particolare sull'accesso ai due locali ad uso laboratori per arti e mestieri a dx l'unità sub. 4 e a sx l'unità sub. 5.

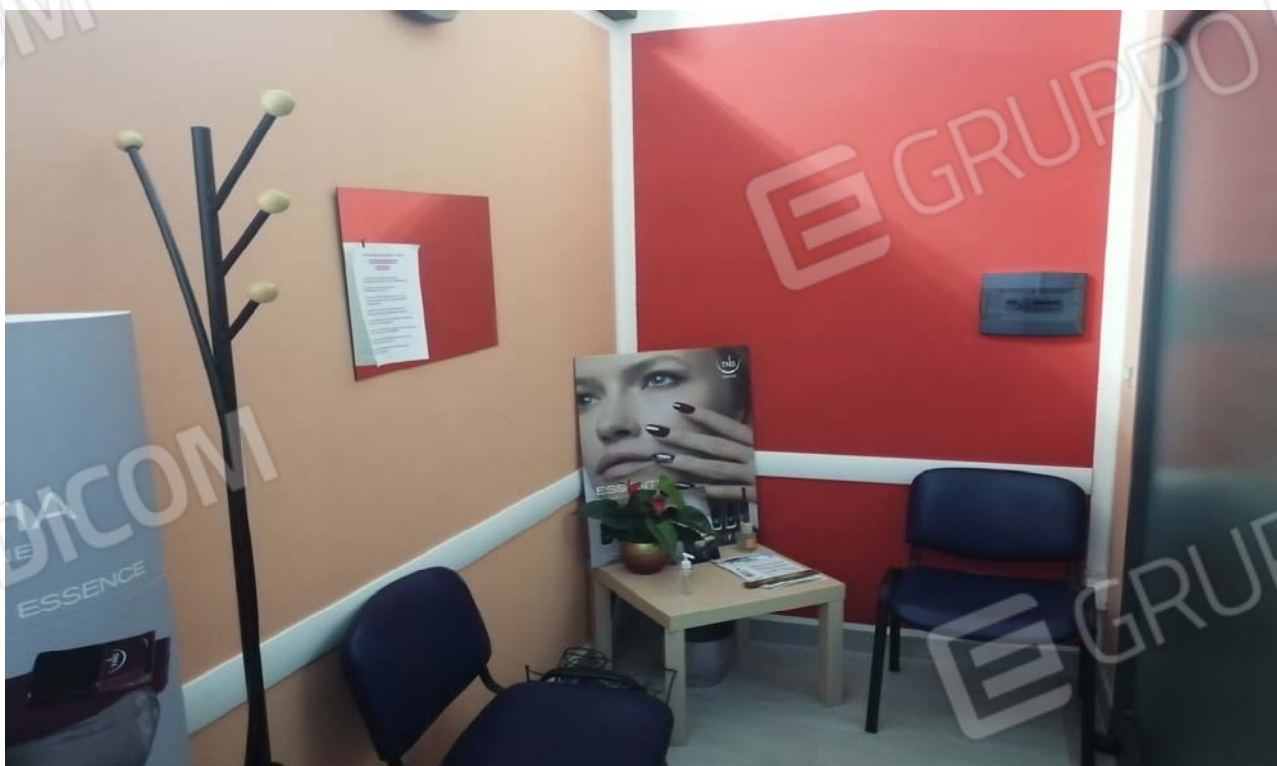
Foto 8: Particolare degli interni laboratorio per arti e mestieri dell'unità sub. 5 – ingresso/sala d'attesa.

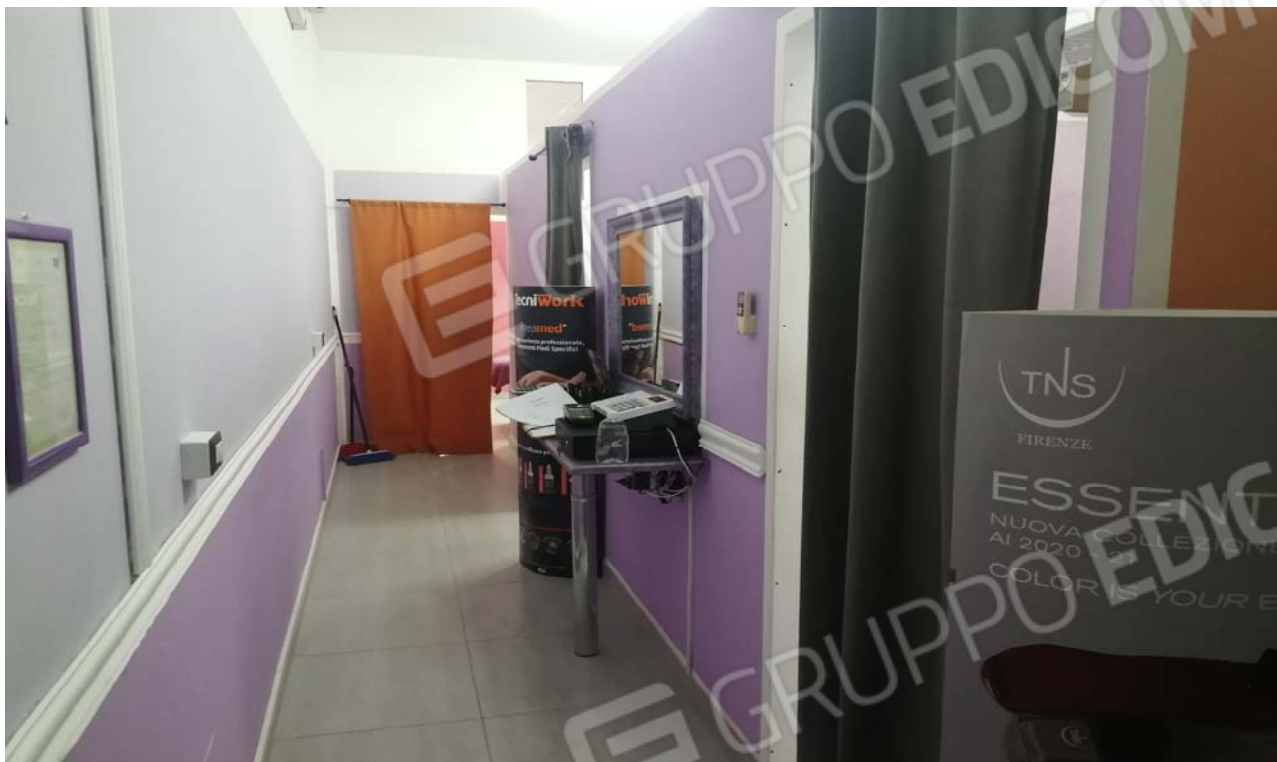
Foto 9: Particolare del corridoio dell'unità immobiliare adibita a d arti e mestieri sub. 5.

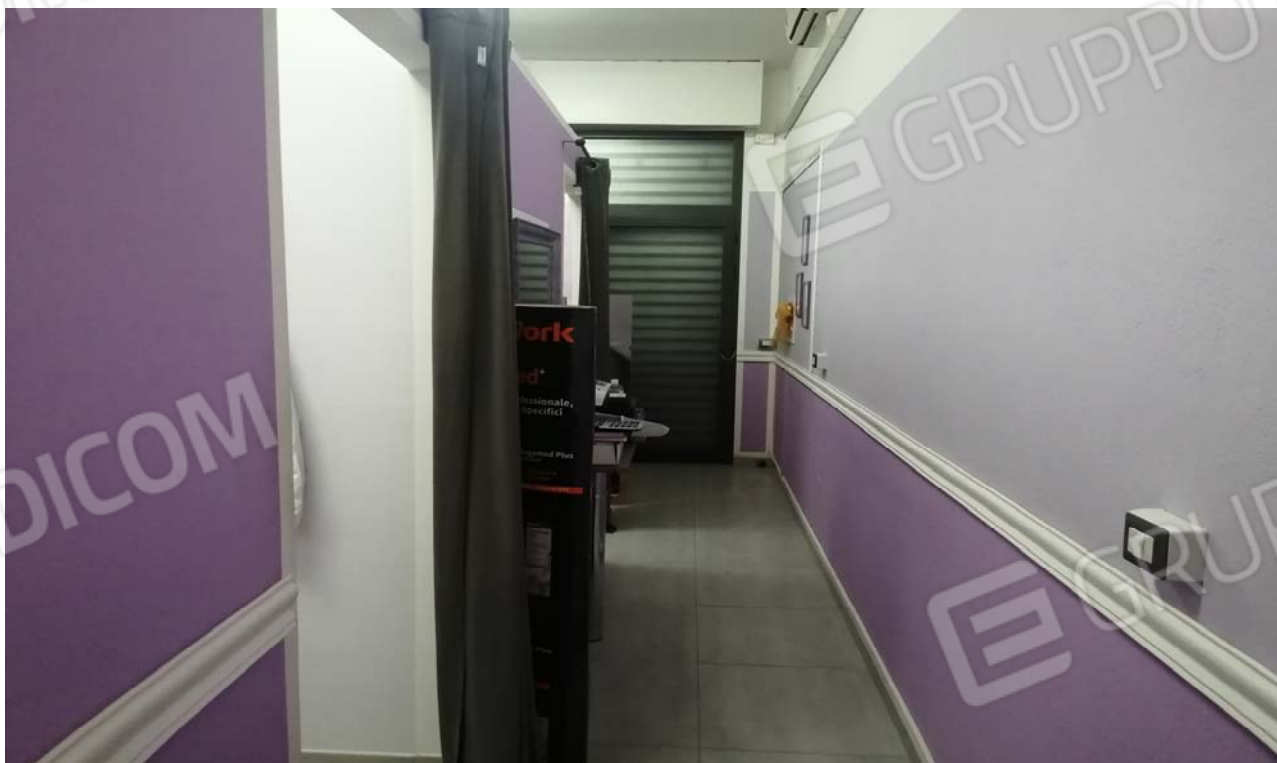
Foto 10: Vista complementare alla precedente.

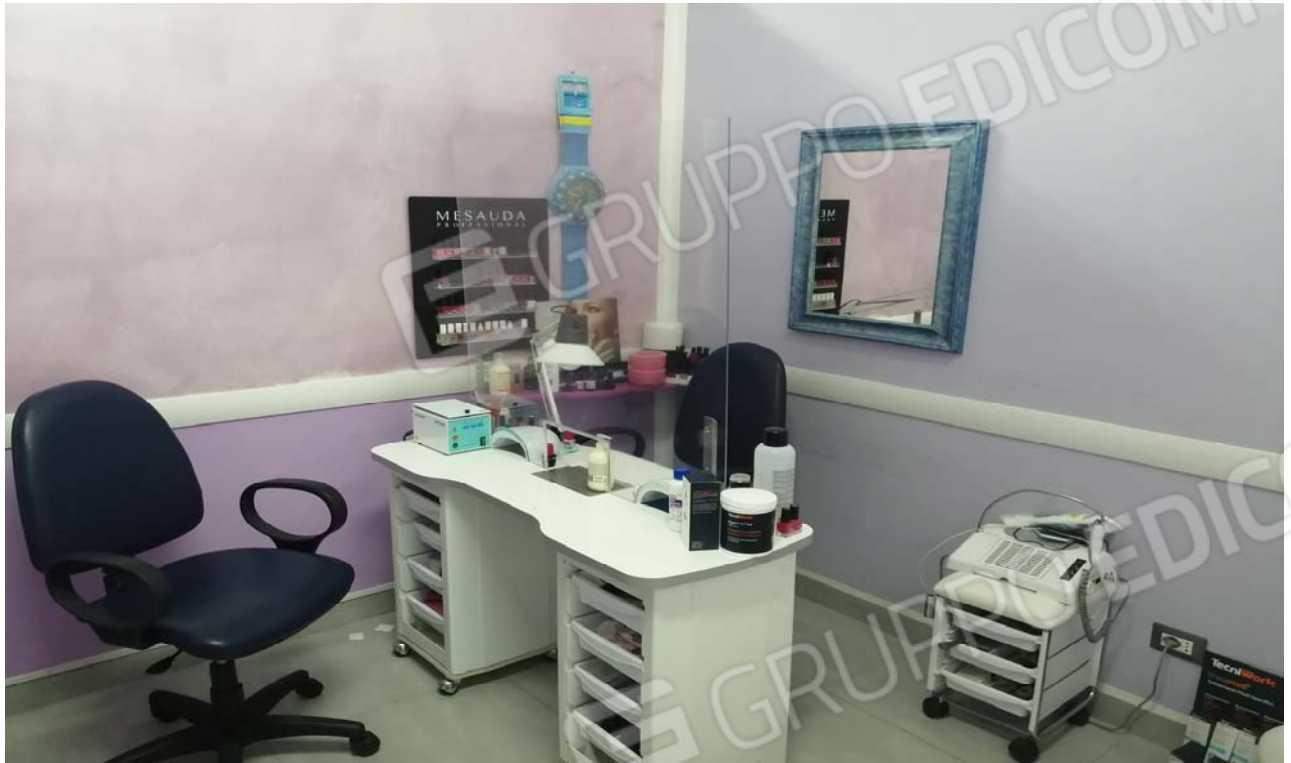
Foto 11: Vista ambiente laboratorio 1 dell'unita sub. 5.

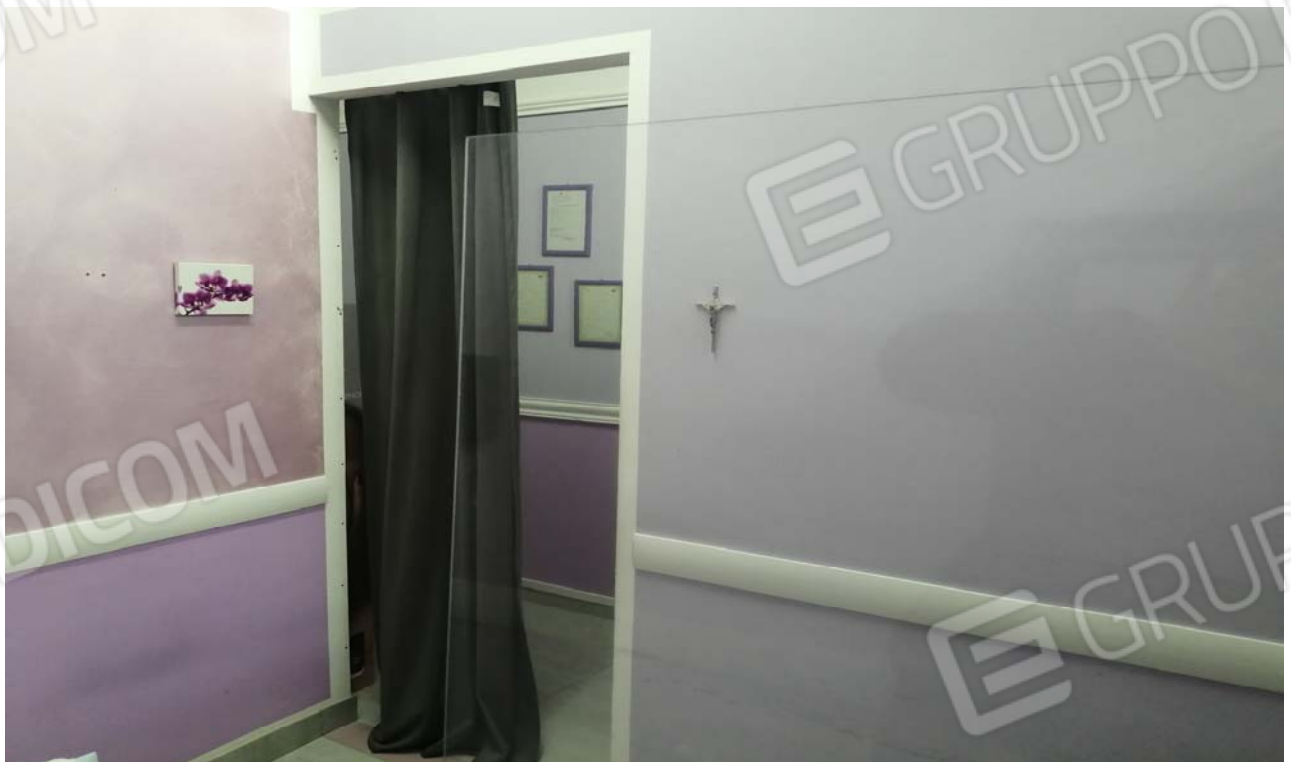
Foto 12: Vista complementare alla precedente.

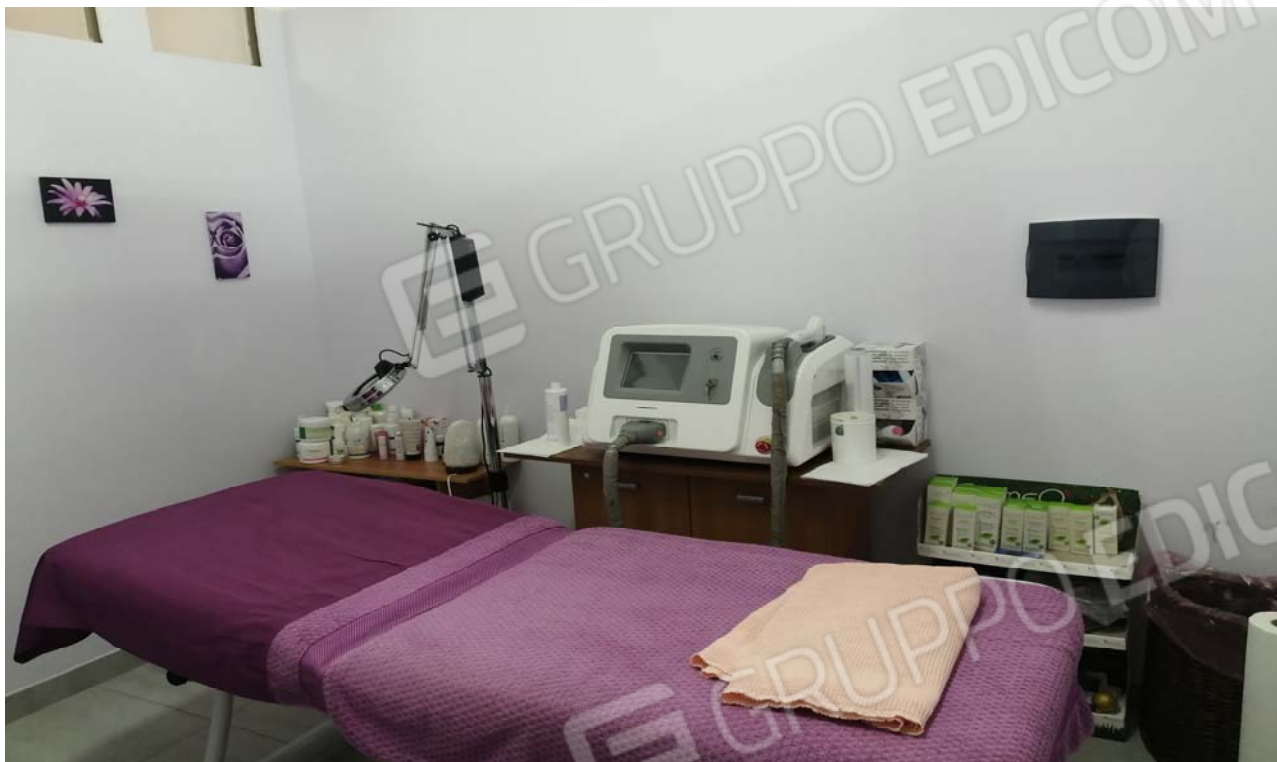
Foto 13: Vista ambiente laboratorio 2 dell'unità sub 5.

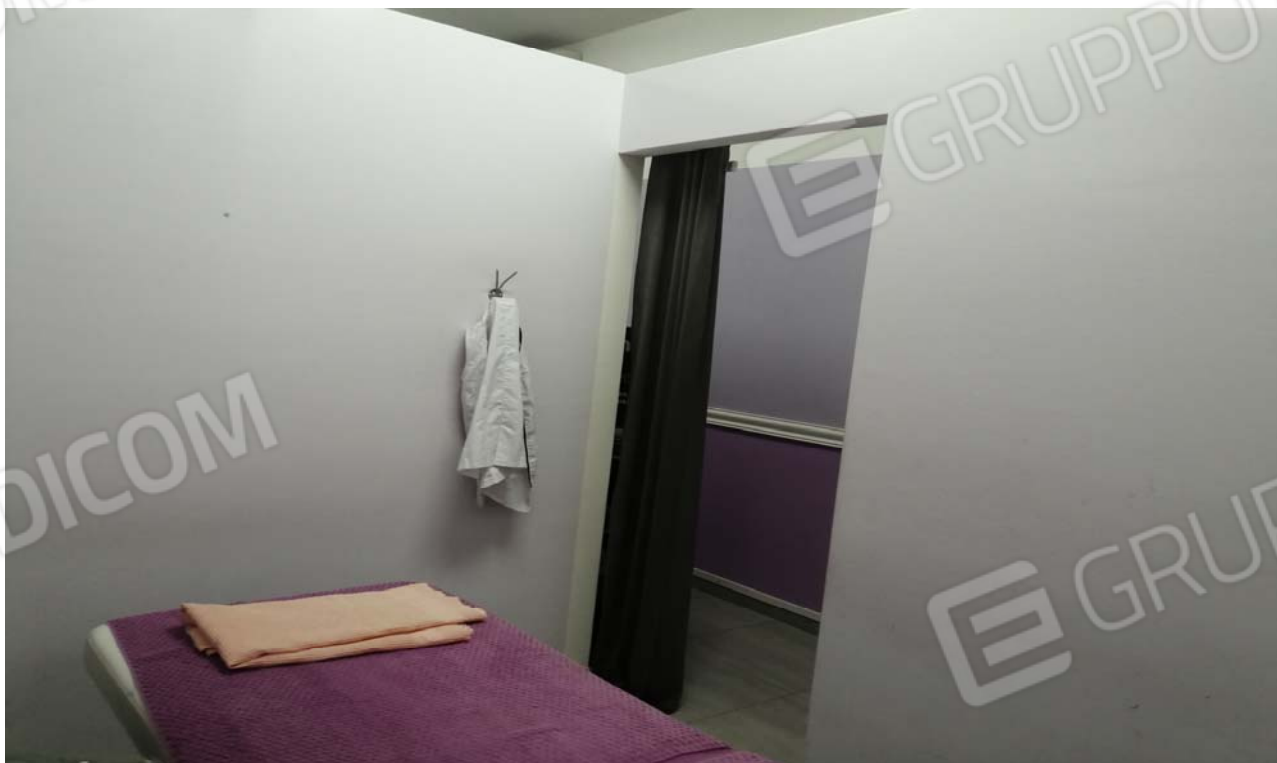
Foto 14: Vista complementare alla precedente.

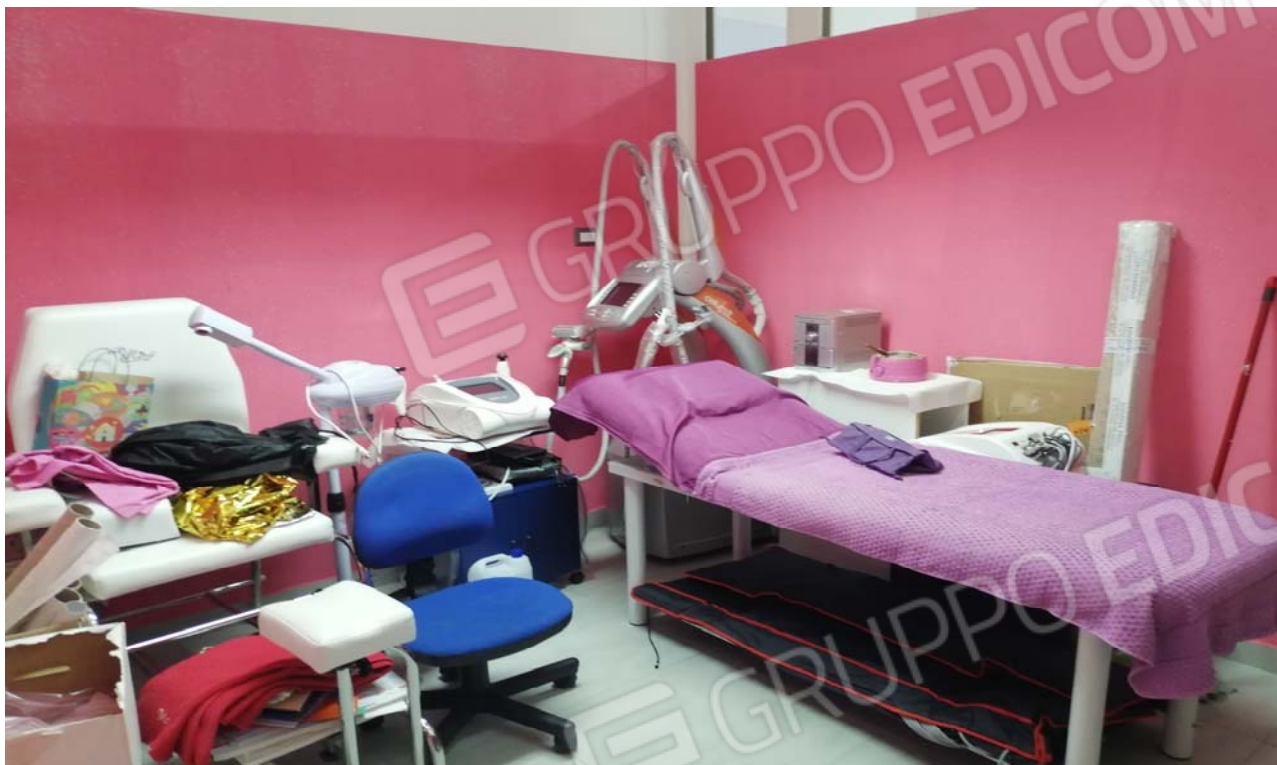
Foto 15: Vista ambiente laboratorio 3 dell'unità sub. 5.

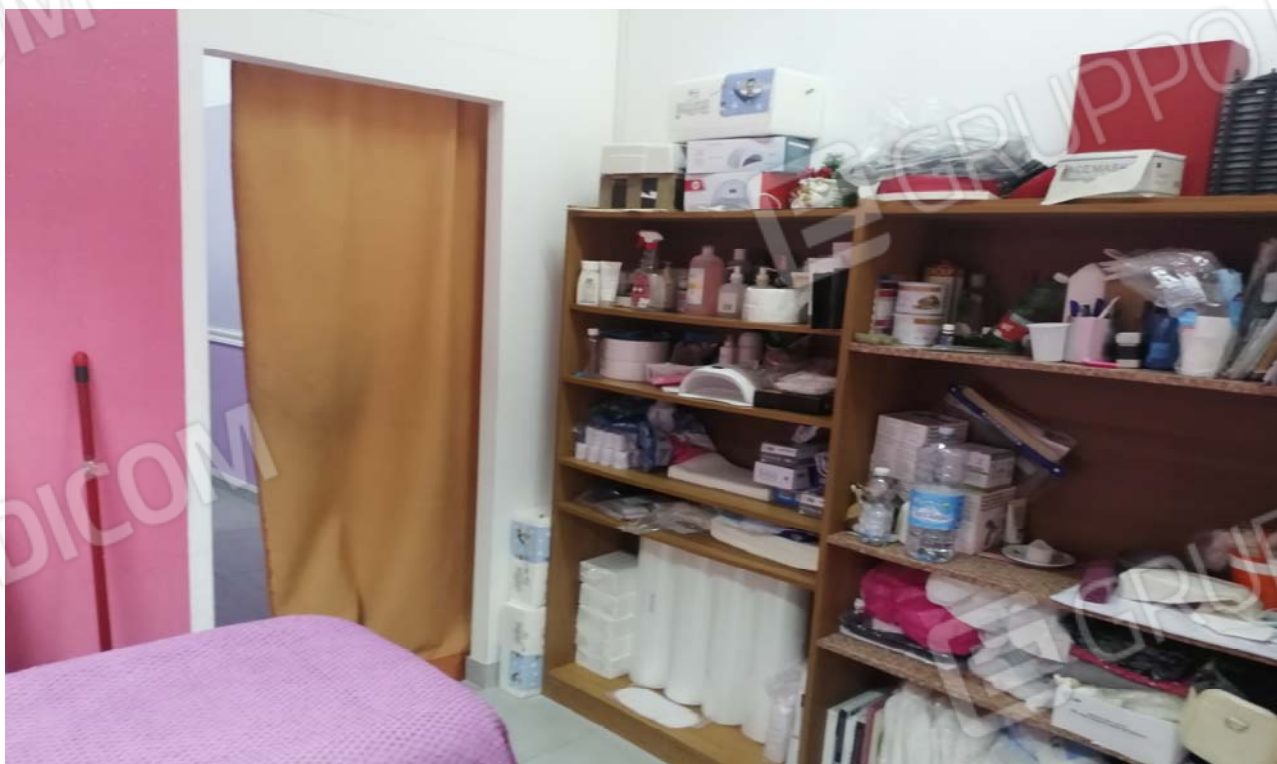
Foto 16: Vista complementare alla precedente.

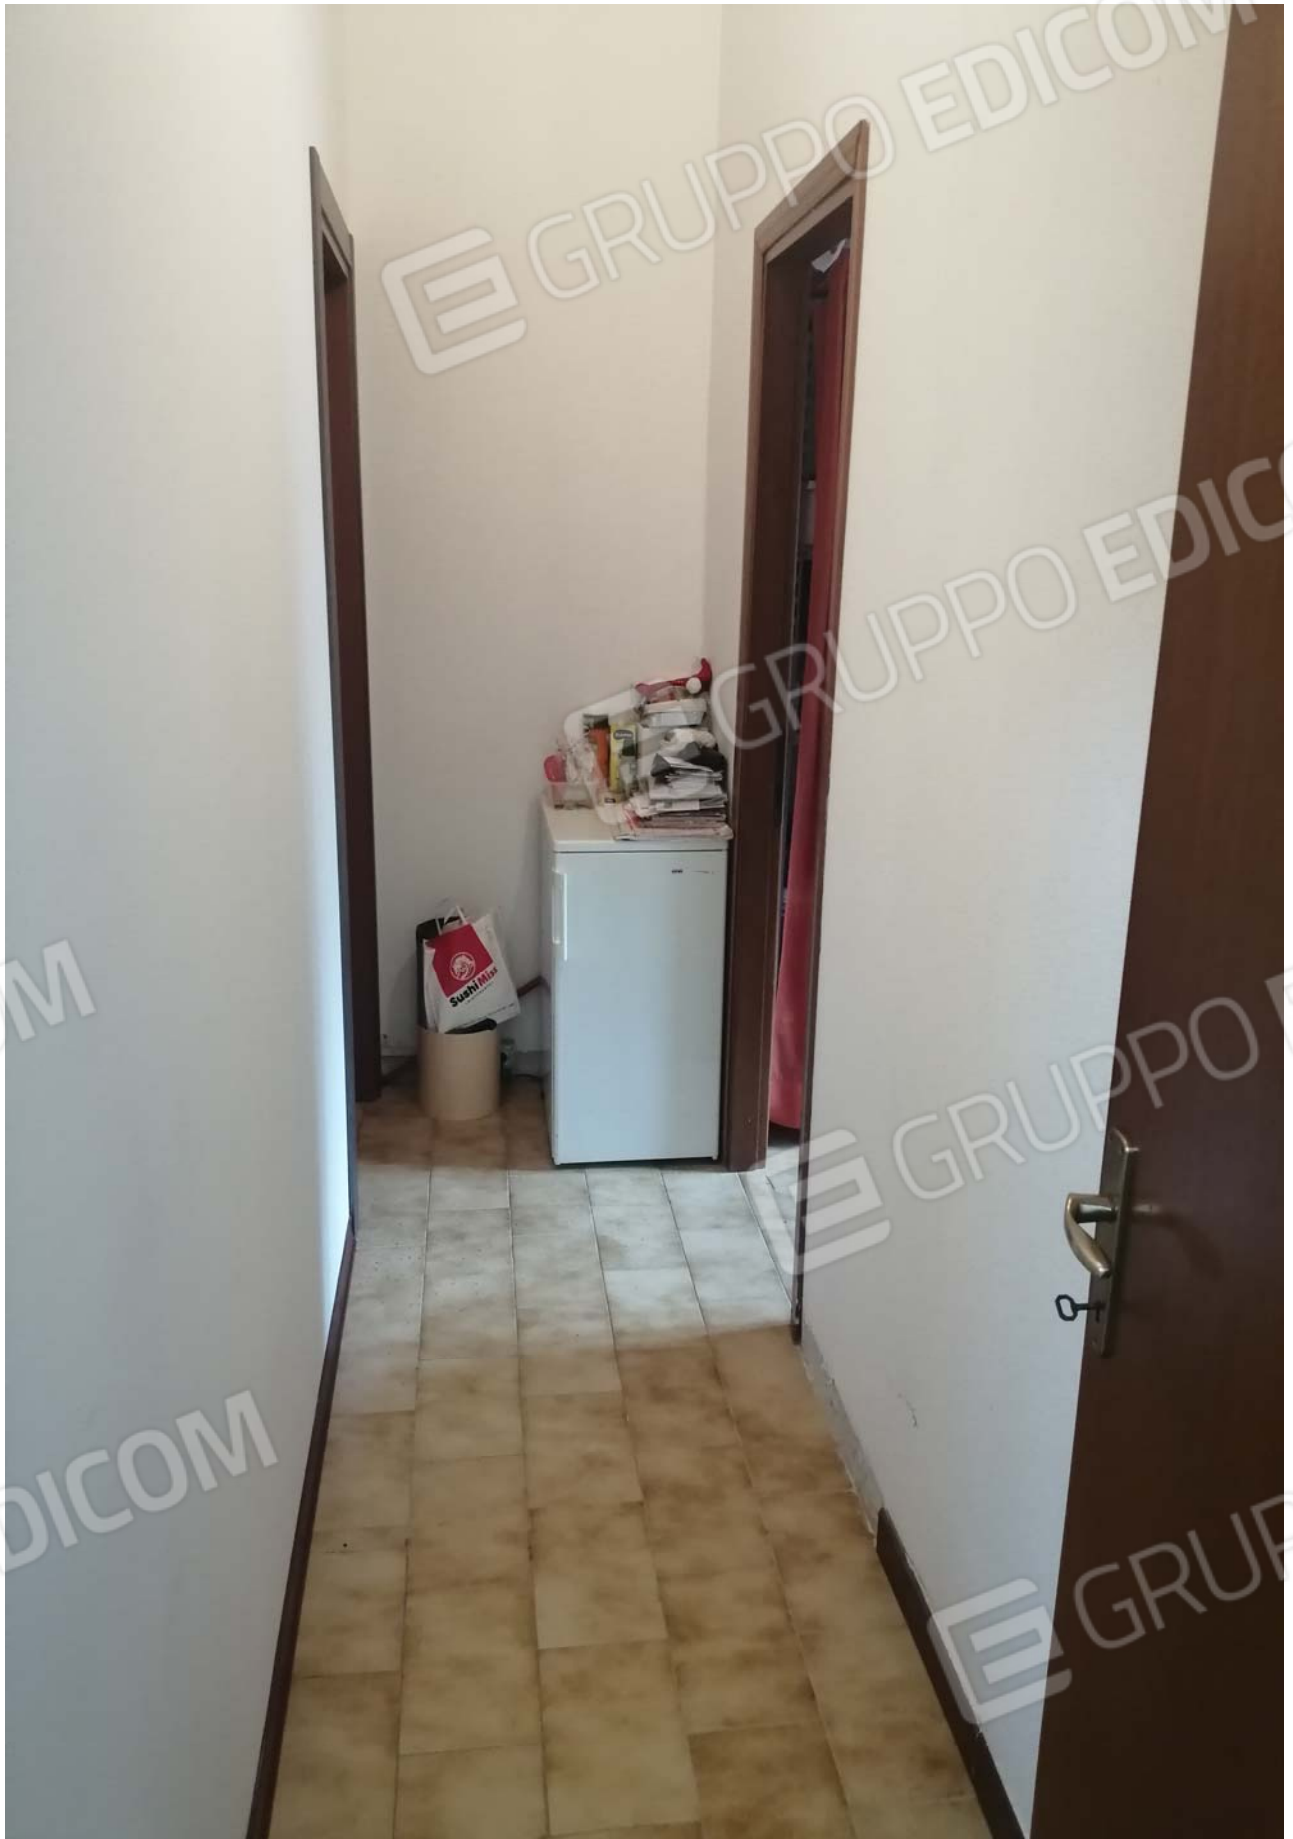
Foto 17: Particolare sul corridoio che disimpegna sui servizi igienici dell'unità sub 5.

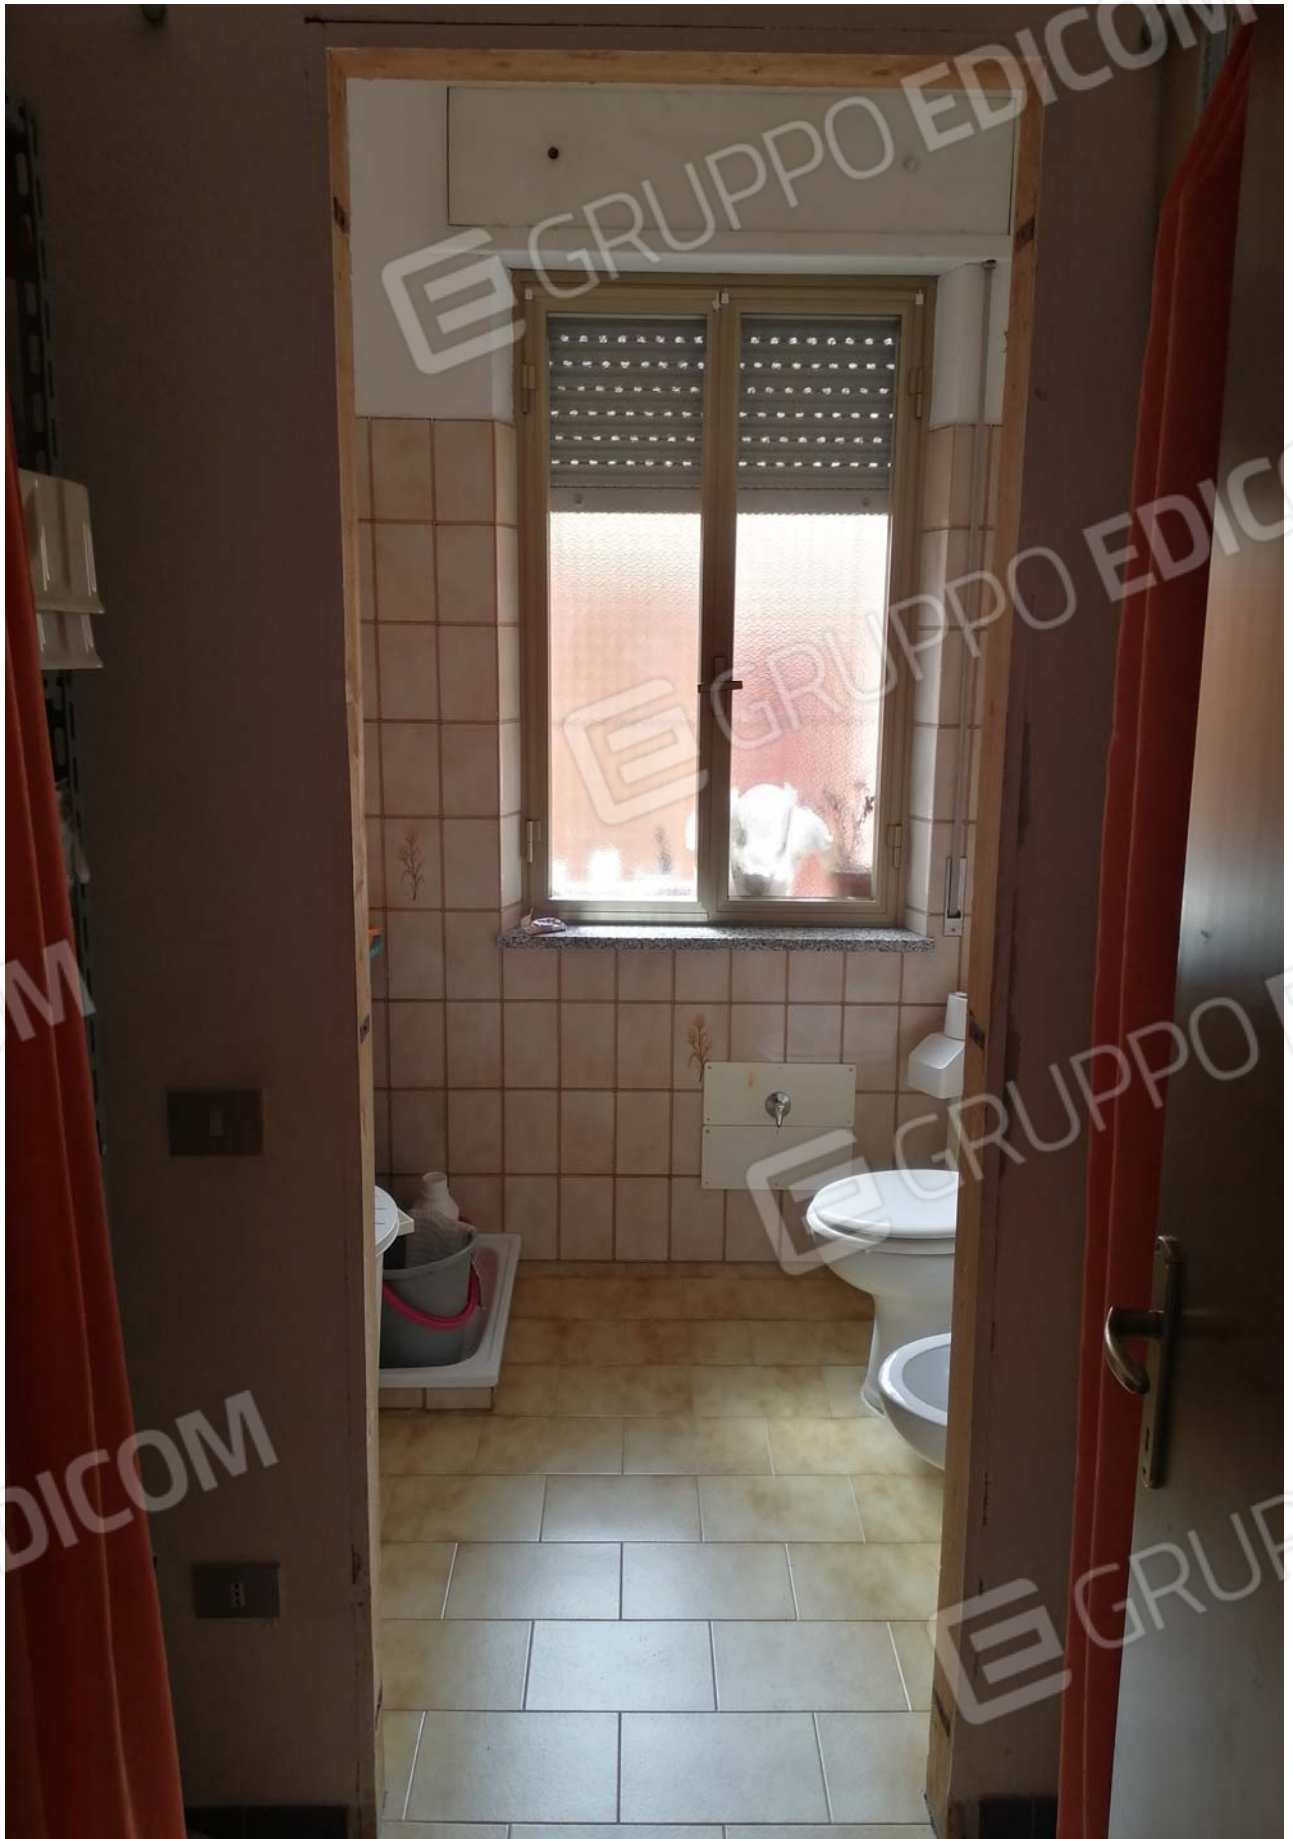
Foto 18: Vista sui servizi igienici bagno e antibagno dell'unità sub. 5.
