TRIBUNALE DI TERMINI IMERESE

R. G. Es. 61/2018

PERIZIA DI STIMA PER PUBBLICITA'

- **Piena Proprietà di casa indipendente, sita nel Comune di Belmonte Mezzagno, via Amore n°21, piano terra, primo e secondo (mansarda), annotata in catasto fabbricati al Fg. 9, p.IIa 103, sub 7.**

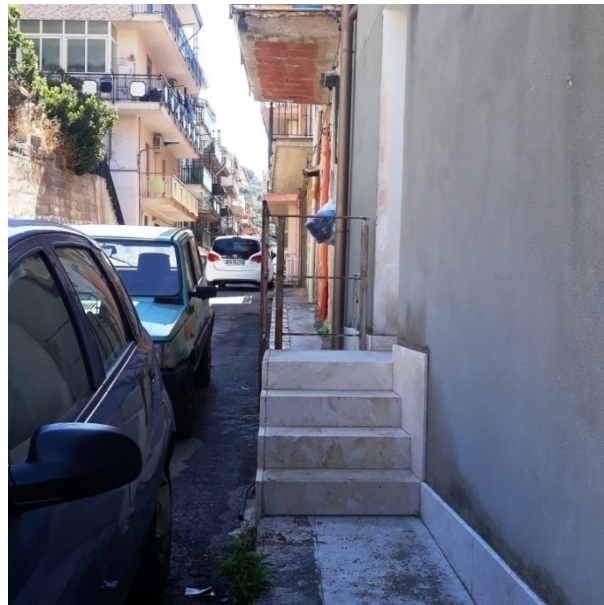
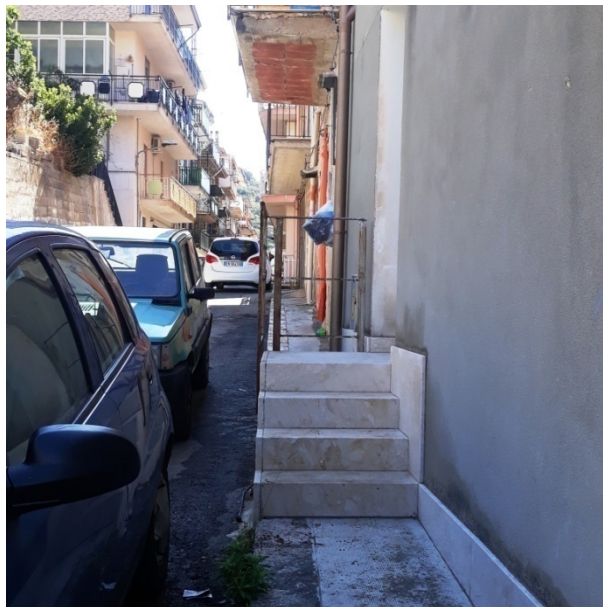
Foto 26 – Piano 1° - Via Delle Rose

Gli ambienti risultano disimpegnati da un corridoio nel quale risulta altresì allocato un infisso porta prospiciente Via delle Rose (Foto 25). Data la differenza di quota con il piano stradale l'uscita verso la sopracitata strada è consentita attraverso una piccola rampa di scale con pianerottolo ubicata sul marciapiede (Foto 26).

In riferimento ai costi relativi alla demolizione della rampa esterna con pianerottolo prospiciente via Delle Rose (Foto 26), che comporterà anche la realizzazione di una ringhiera a petto e l'inevitabile alienazione dell'accesso all'immobile da Via Delle Rose, è stato redatto un computo metrico estimativo, allegato alla presente perizia (Alleg.4), il cui importo corrisponde ad € 1.018,69.
