# TRIBUNALE DI SANTA MARIA CAPUA VETERE

Procedura Esecutiva.....  
R.G. Esec. N°.....45/2020  
Custode Giudiziario.....Dott.ssa Giordina Sicardi  
Udienza modalità di vendita.....18/03/2021

*CONSULENZA TECNICA di UFFICIO  
PER LA STIMA DI IMMOBILI SOGGETTI AD ESECUZIONE*

L'Esperto  
Dott. Ing. Tommaso Giordano

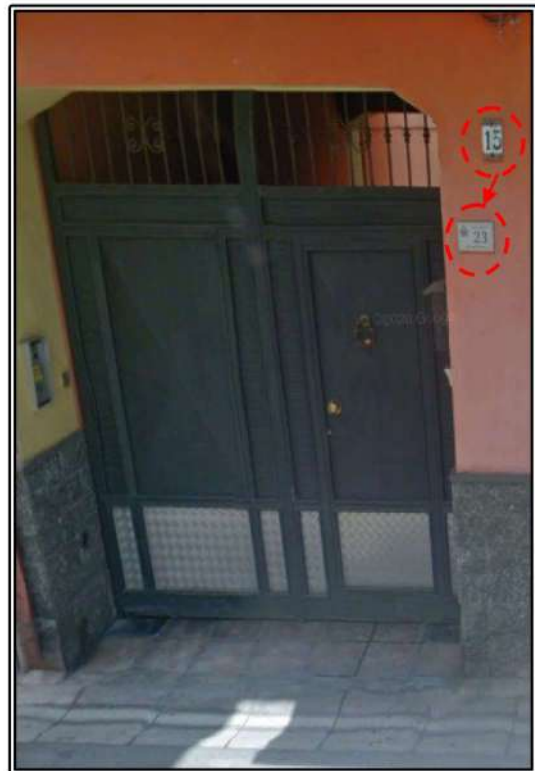
Il C.T.U. ing. Tommaso Giordano si recava a Marcianise presso il fabbricato di via Cadorna il cui civico di accesso n.23 è stato oggetto di recente modifica (ex n. 15, rif. Foto 7), rinvenendo il sig. \*\*\*\*\* e la sig.ra \*\*\*\*\* proprietari esecutati. Il fabbricato suddetto si articola in n. 2 unità immobiliari al piano terra (in una delle quali abitano gli esecutati), n. 1 unità al primo piano e n. 1 unità al secondo piano. In una unità al piano terra ed in quelle ai piani superiori abitano i figli con i rispettivi nuclei familiari. Dopo aver dato lettura del mandato conferito al CTU dal Giudice, si procedeva all'effettiva rilevazione metrica dei vari immobili e contestualmente si realizzava anche uno schizzo planimetrico dei luoghi oggetto di causa. Si passavano in rassegna le finiture degli immobili, analizzando gli infissi, i servizi igienici e gli impianti tecnologici presenti nelle unità immobiliari. Al termine delle verifiche, ritenendo di aver acquisito tutti gli elementi utili all'espletamento del mandato affidatogli, concludeva le operazioni peritali sui luoghi di causa.

Figura 7 Portone di ingresso civico 23 (ex 15)

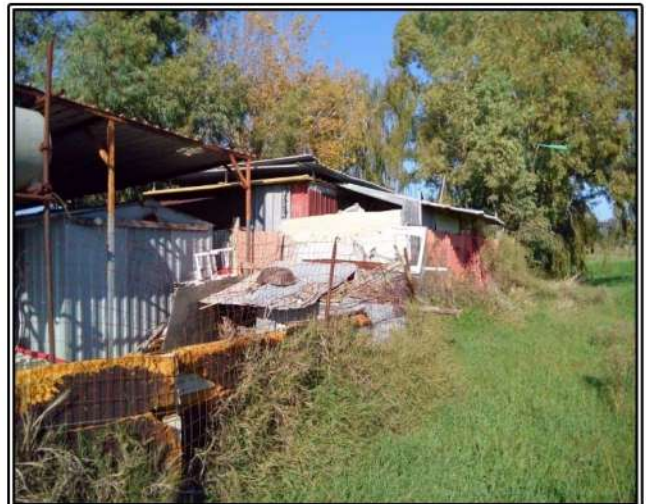
Sono inoltre da segnalarsi tutta una serie di materiali di risulta ammassati nell'appezzamento che dovranno essere oggetto di smaltimento. (figg. 54-59; Allegato B2)

Figura 59 lamiere e materiali di risulta sul retro delle baracche

Considerata la natura dei materiali edili presenti (metalli e lamiere) questi possono essere oggetto di recupero e quindi non verrà computato il costo dello smaltimento.
