Appartamento al quarto piano con box auto al piano terra - Condominio Palazzo Stella
via Ugo Foscolo n.25 e via Monti n.4, Cesa (Ce)

TRIBUNALE DI NAPOLI NORD

N°591/19 R.G.E.

LOTTO N.1

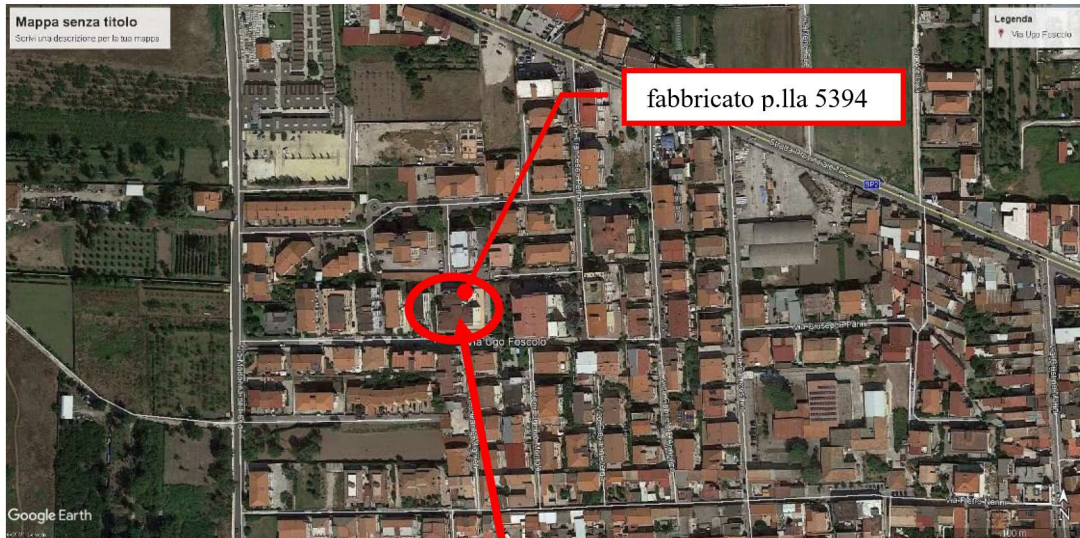
Figura 1 Foto satellitare dei beni pignorati

Inoltre, a seguito della sovrapposizione [all. n. 4] tra la foto satellitare e la mappa catastale elaborata dalla SOGEI [all. n. 5], è stata riportata l'individuazione dei beni oggetto del pignoramento (Figure 1 e 2).
