TRIBUNALE DI BARI
quarta sezione civile

RELAZIONE DI CONSULENZA TECNICA D'UFFICIO NELLA PROCEDURA CONCORDATO PREVENTIVO:

C.P. : n. 28/2015

Opificio industriale in Locorotondo alla contrada "Spiano Casalini" composto da quattro corpi di fabbrica con piazzale e terreni pertinenziali.

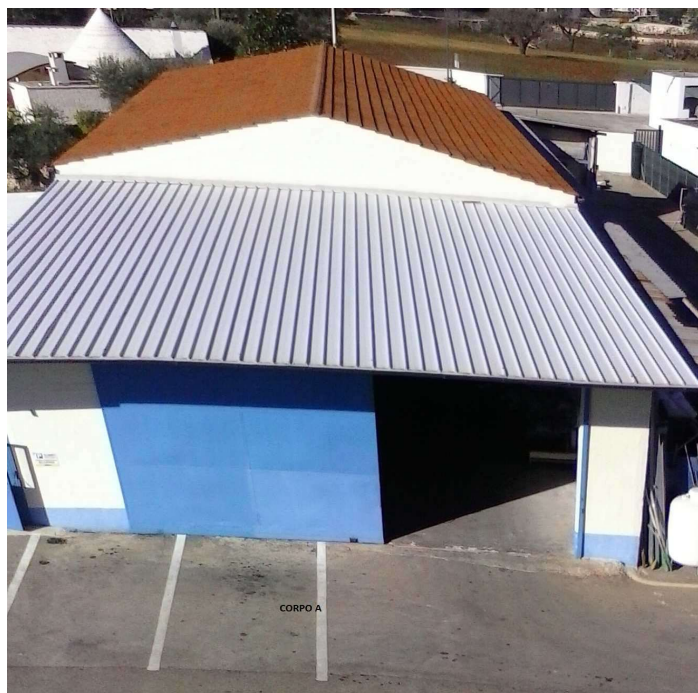
CORPO "A"

E' costruito sul confine a sud ovest del suolo su cui sorge l'intero complesso industriale. Ha forma regolare ad "L" e dimensioni di ingombro massimo di mt.34,00 x mt.18,00 per una superficie complessiva di circa mq 490. L'impianto planimetrico è costituito da un nucleo originario di costruzione risalente agli anni 60 suddiviso in due locali

intercomunicanti aventi accesso carrabile dall'esterno mediante due ampi portoni in acciaio.

La struttura è in muratura portante di tufo da cm 30 con orizzontamenti in solaio laterocementizio a doppia falda inclinata vincolato alla sommità delle murature con catene in acciaio. L'altezza utile netta varia da m.4,80 (imposta) a m. 6,40 (colmo).

Lo stato di conservazione generale del corpo "A" può definirsi mediocre.

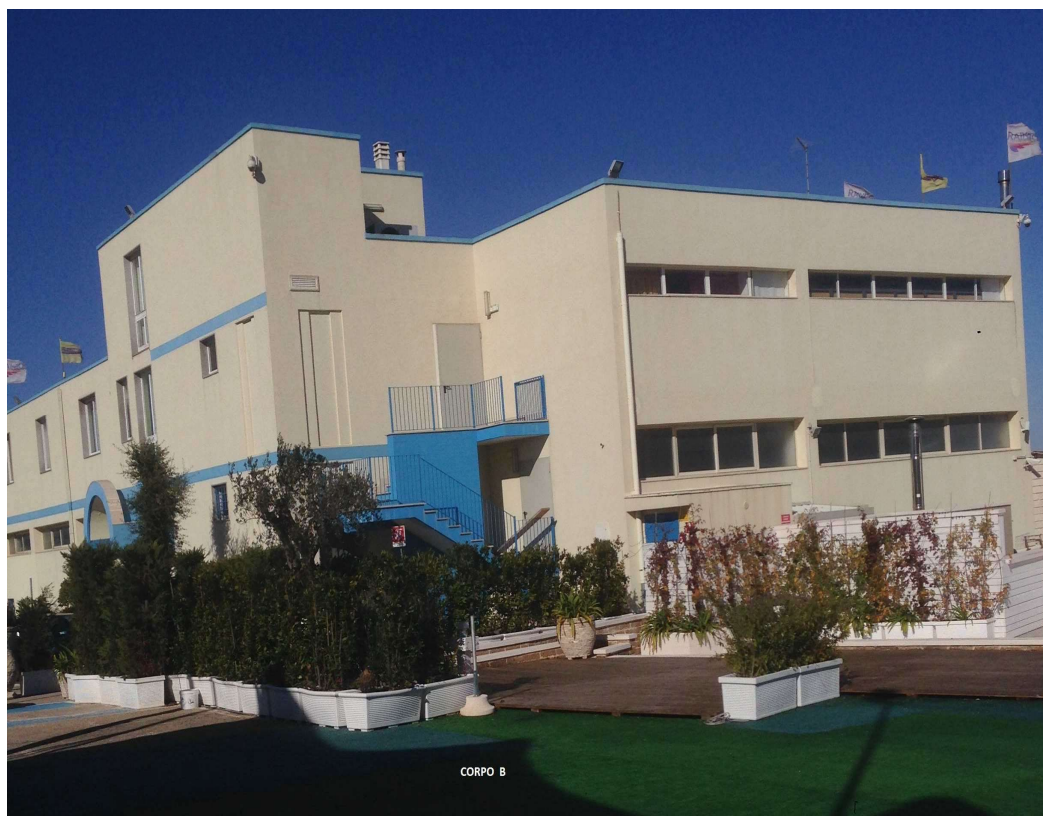
CORPO "B"

E' l'edificio di maggior consistenza, si compone di un corpo di fabbrica principale di conformazione planimetrica pressochè rettangolare, distribuito su piano terra e primo piano, posti in comunicazione mediante due vani scala a due rampe rettilinee ed un impianto di ascensore. La struttura portante è del tipo ordinario in conglomerato cementizio con travi e pilastri e solai laterocementizi gettati in opera e le murature perimetrali sono in tufo di spessore pari a cm 30.

La superficie al piano terra è suddivisa in due grandi locali destinati rispettivamente a carico e scarico e a magazzino merci comunicanti tra loro ma con piani pavimentati sfalsati di circa 50 cm. Il locale carico e scarico merci, accessibile dall'esterno anche a mezzi pesanti è dotato altresì di carro ponte della portata di 10 tonnellate ed ha un'altezza netta interna di m 5,85.

La pavimentazione del locale destinato al carico e scarico materiali è di tipo industriale costituita da battuto di cemento liscio. L'illuminazione naturale è garantita da finestrate a nastro lungo le pareti perimetrali esterne. Il locale destinato a magazzino, è interamente pavimentato con piastrelle in ceramica e contiene al proprio interno due piccoli vani ufficio ricavati mediante partizioni leggere in cartongesso. Funzionalmente è suddiviso in una zona vendita direttamente accessibile dall'esterno ed una zona propriamente destinata allo stoccaggio delle merci. L'altezza netta interna è di m 5,35. L'illuminazione naturale è anche in questo vano garantita da finestrate a nastro ricavata alla sommità delle murature perimetrali.

Lo stato di conservazione generale del corpo B può dirsi buono e ben mantenuto

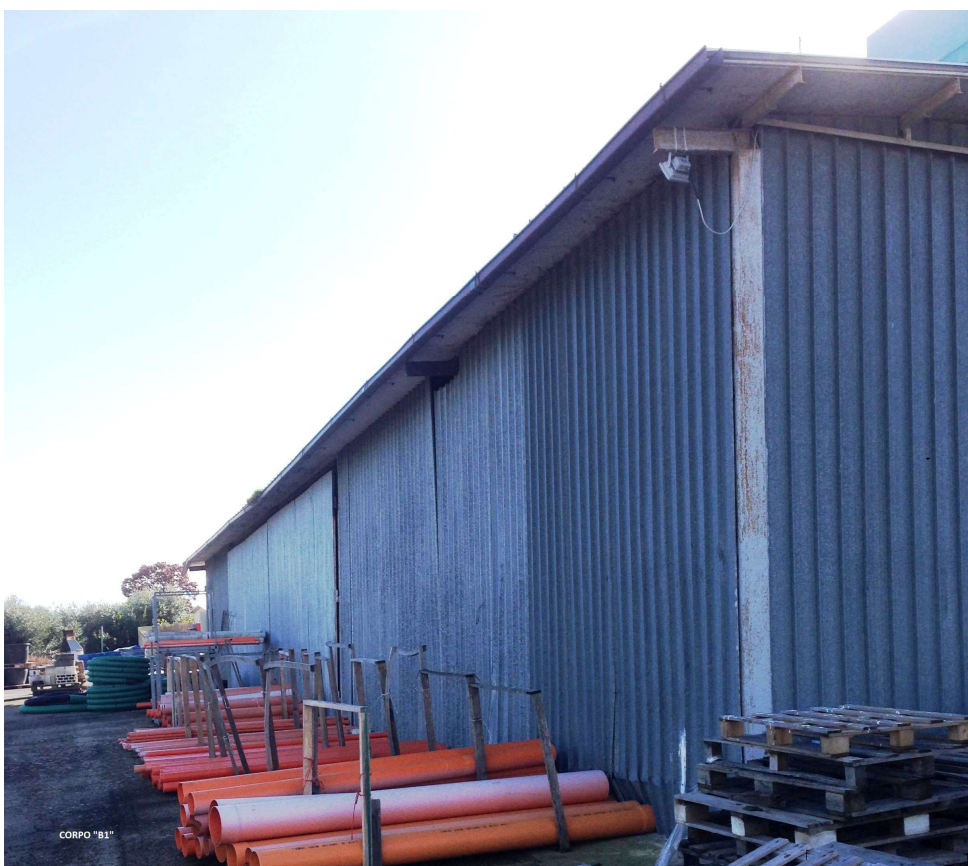
CORPO "B1"

In aderenza al corpo di fabbrica principale, lungo il prospetto nord, si estende un ulteriore manufatto (corpo B1) , di scarsa qualità costruttiva, costruito in epoca differente, ad un solo piano fuori terra di forma rettangolare ed altezza netta interna di m 4,60 con accesso diretto dall'esterno e privo di comunicazione con l'edificio principale.

La struttura portante è costituita da una intelaiatura metallica a profili scatolari leggeri a sostegno della copertura costituita da pannelli in lamiera grecata coibentata. La baraccatura laterale è invece costituita da pannelli in lamiera grecata zincata. La pavimentazione è in conglomerato bituminoso di tipo stra-

Lo stato di conservazione può definirsi mediocre.

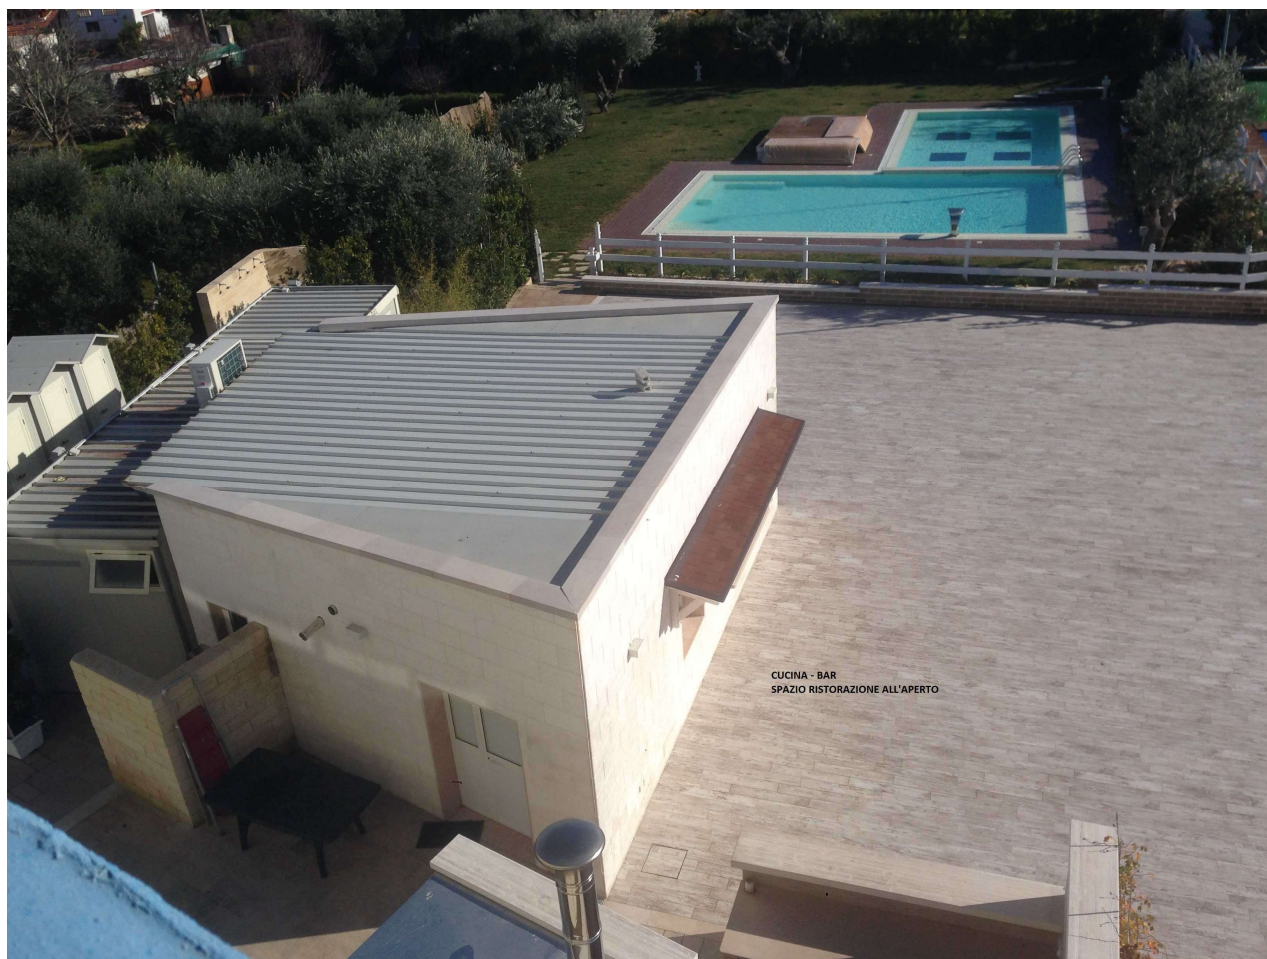
La piscina, completamente interrata a forma di "L" del tipo a sfioramento, ha dimensioni di ingombro massimo di m 12,50 e m 17,30 ed è costituita da elementi prefabbricati in cemento armato vibrocompresso (CAV) rivestita con telo vinilico in PVC.

Le apparecchiature a servizio sono contenute in un vano interrato di m 5,00x3,15 costruito in adiacenza. A margine della piscina, è stata ricavata una zona bar-piccola ristorazione all'aperto con forno per pizze ed un piccolo corpo di fabbrica adibito a bar cucina.
