TRIBUNALE DI LAMEZIA TERME

Oggetto: FALLIMENTO N. ██████████ R.F.

Coadiutore Stimatore: *ing. Ottaviano FERRIERI*

VALUTAZIONE BENI MOBILI REGISTRATI

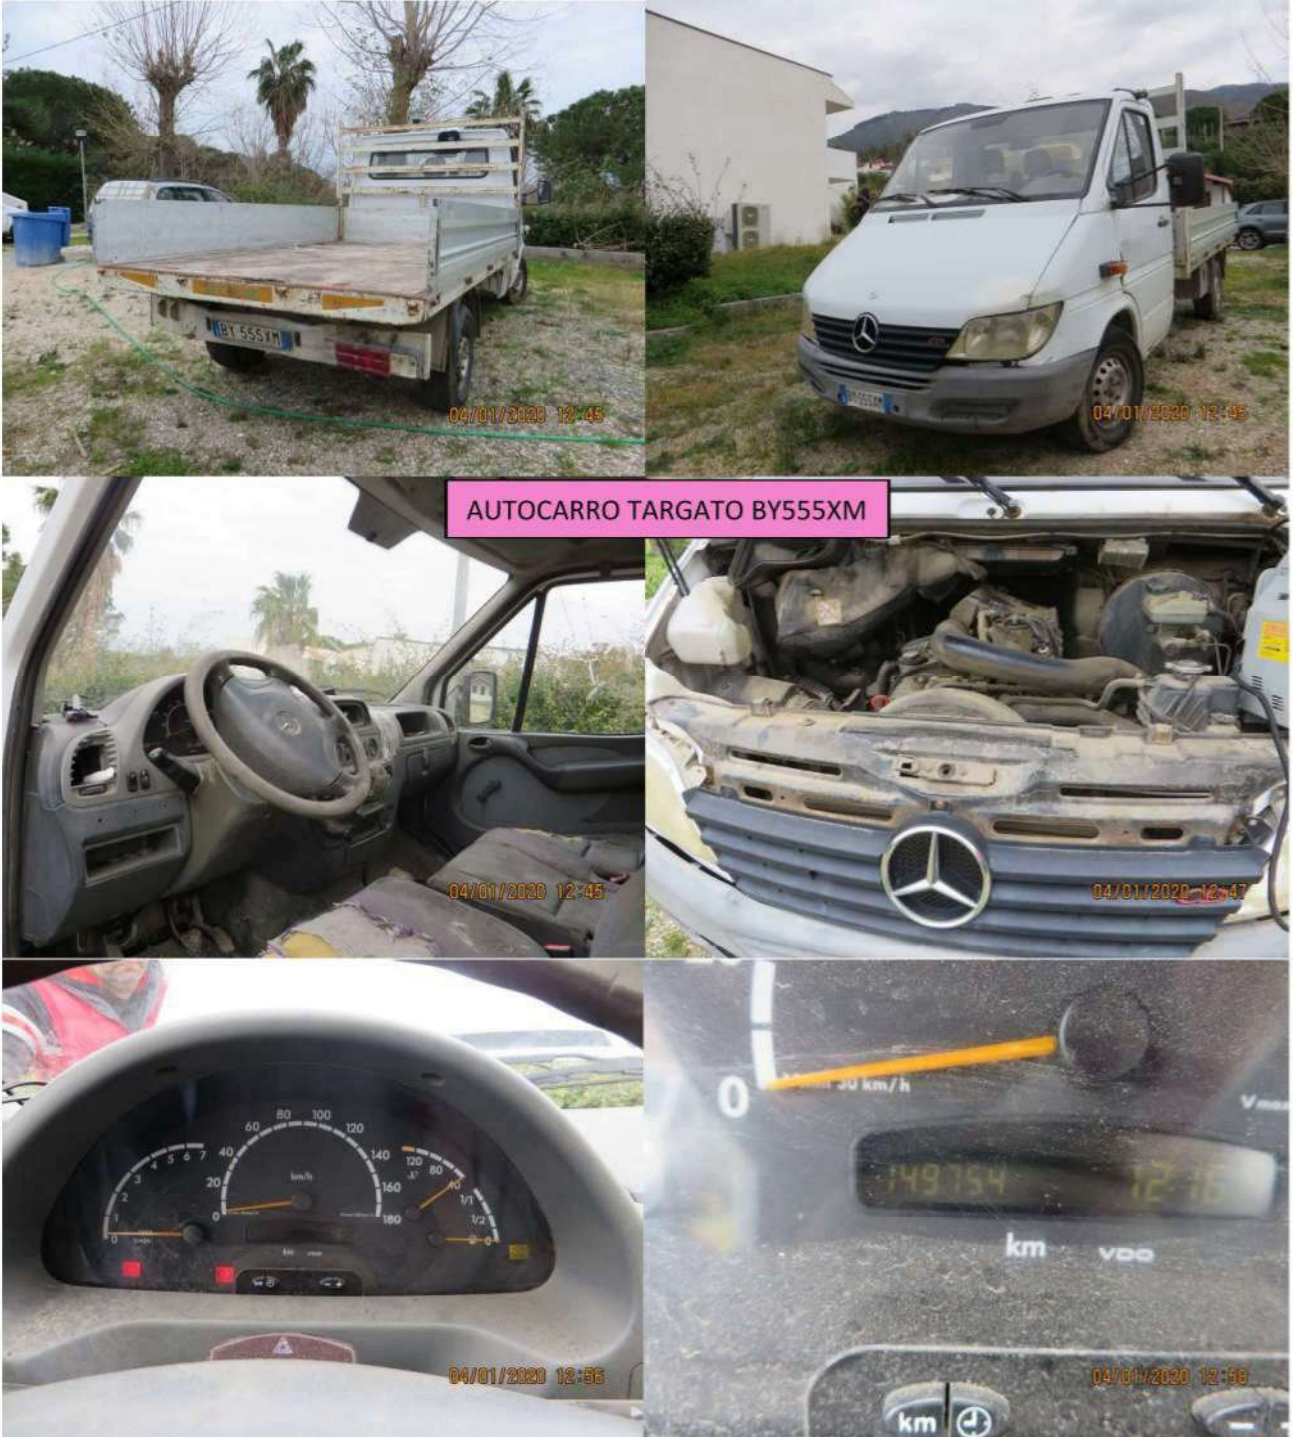
Ad ogni modo la visita risultava necessaria al fine di accertare lo stato degli automezzi che venivano fotografati e schedati e, pertanto, si poteva procedere con l'accensione degli stessi.

Come detto, stante il periodo di ferma degli autoveicoli, l'accensione

risultava tutt'altro che agevole.

Si aveva, comunque, modo di alimentare il "quadro strumenti" e raccogliere i dati riportati su detto "strumento informazioni".

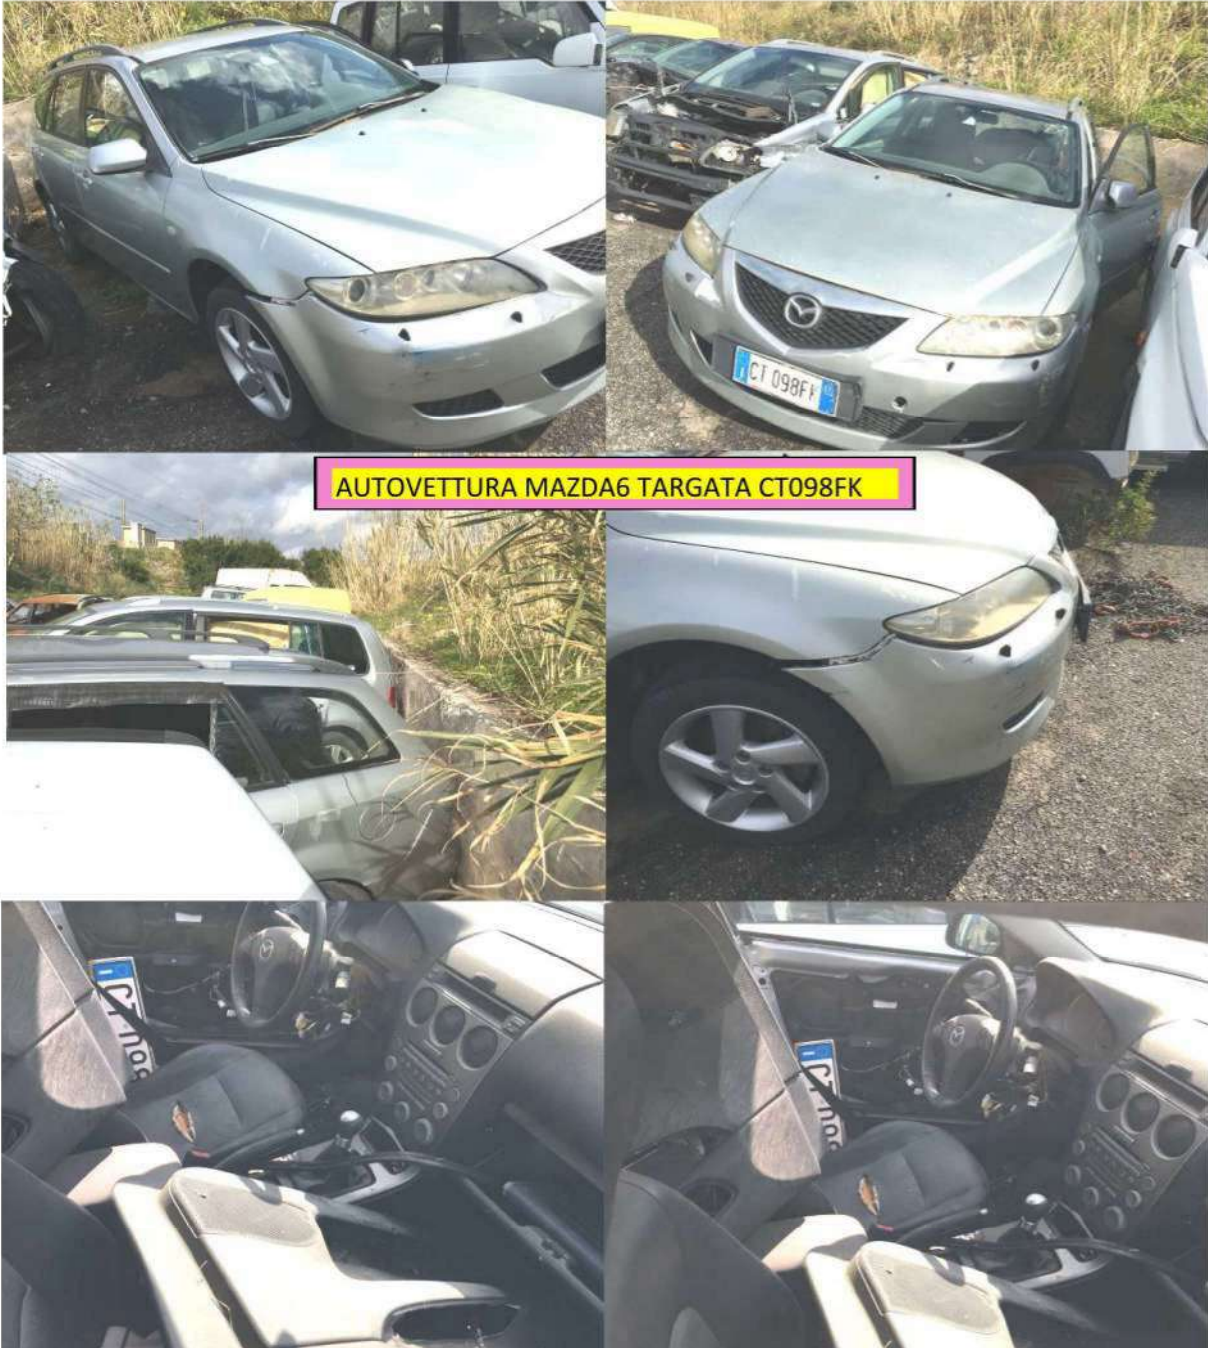
L'autoveicolo è un vero e proprio rottame, motore fuso da tempo, carrozzeria completamente sventrata, finestrini e portiere dissassate se non addirittura squarciate.

Il veicolo è esposto agli agenti atmosferici da tempo e, da quanto dichiarato dal personale dell'autofficina, è stata ricoverata in tale sito già in condizioni disastrose, dopo che era rimasta per lungo tempo presso il "██████████" ferma ed inutilizzata, a causa della rottura del motore.

L'auto di fatto non ha alcun costo residuo e necessita di essere rottamata; da quanto risulta dall'ispezione effettuata al PRA (*vedi a seguire - ndr*) il veicolo è intestato alla società
